# DESEMPENHO ESTRUTURAL DE PONTE PROTENDIDA TRANSVERSALMENTE DE EUCALIPTO CITRIODORA

Thalita Fernandes da Fonte<sup>1</sup> & Carlito Calil Junior<sup>2</sup>

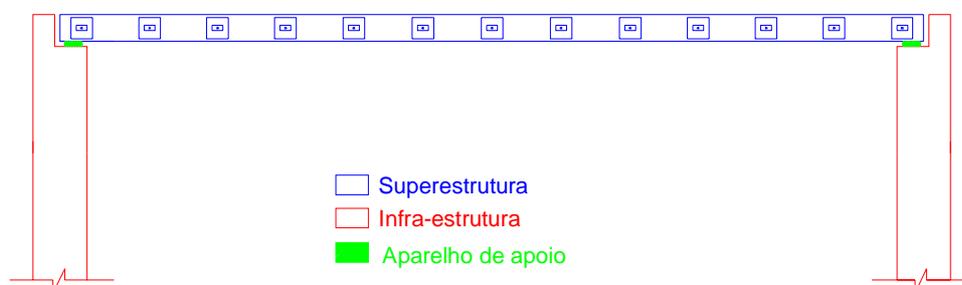
Figura 1 – Partes principais das pontes de madeira laminada protendida.

mesoestrutura, pois o próprio tabuleiro faz parte de sua estrutura principal. Entre estes dois elementos principais, é necessário um aparelho de apoio, como por exemplo, uma placa de neoprene. A Figura 1 mostra um arranjo esquemático da estrutura principal.

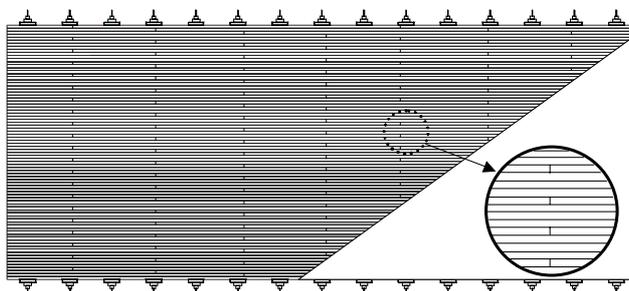
Figura 2 – Juntas de topo, a cada 4 vigas.

Quando o vão da ponte superar o limite de comprimento das peças de madeira, recomenda-se dispor de juntas de topo, conforme a Figura 2. Não é aconselhável a utilização de mais de uma junta de topo a cada 4 vigas, e da distância entre duas juntas de topo, em uma mesma lâmina de madeira, menor de 1 metro.

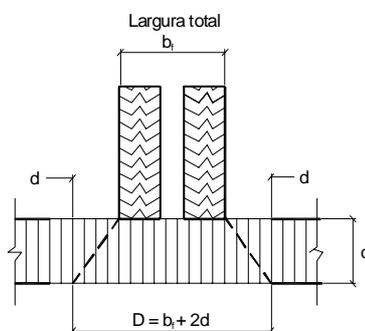
Figura 3 – Largura de viga equivalente (EUROCODE 5).

Para o dimensionamento da altura do tabuleiro em pontes protendidas transversalmente de madeira, pode-se utilizar uma simplificação da placa em uma viga de largura equivalente, conforme recomendações do EUROCODE 5 (Figura 3). As propriedades efetivas desta seção devem receber um coeficiente de redução devido à presença e freqüência das juntas de topo, conforme a Tabela 4. Para o cálculo do sistema de protensão, os fundamentos do sistema devem ser analisados (Eq. 1 e 2).

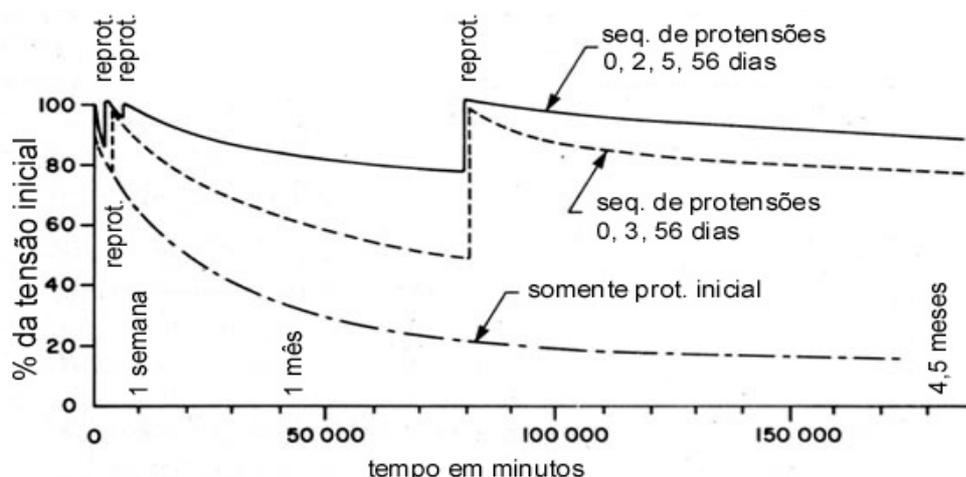
Figura 5 – Perda de protensão (TAYLOR & CSAGOLY, 1979).

A perda de protensão pode ser compensada já no momento da construção, ou através de reprotensões ao longo do tempo. Resultados experimentais mostraram que, se o tabuleiro for protendido apenas na sua construção, a perda de protensão durante a vida útil pode ser maior que 80%. Entretanto, se forem realizadas duas reprotensões, aos 3 dias e 8 semanas, a perda final não ultrapassa 40%, já se considerando uma margem de segurança (TAYLOR & CSAGOLY, 1979). A literatura internacional mais recente sugere a realização de uma protensão inicial com uma força igual a 2,5 vezes o valor de projeto e, no mínimo, 2 reprotensões (RITTER, 1992). A Figura 5 mostra o comportamento de protensão de uma ponte laminada protendida de madeira ao longo do tempo, de acordo com as seqüências de protensão aplicadas.

Estas perdas de protensão são causadas, fundamentalmente, pela deformação lenta da madeira e conseqüente alívio de tensão nas barras de aço (OLIVA et al., 1990). QUENNEVILLE & DALLEN (1994) ressaltam que, se forem mantidas constantes as condições de temperatura e umidade, as perdas de protensão cessam a partir do oitavo mês.

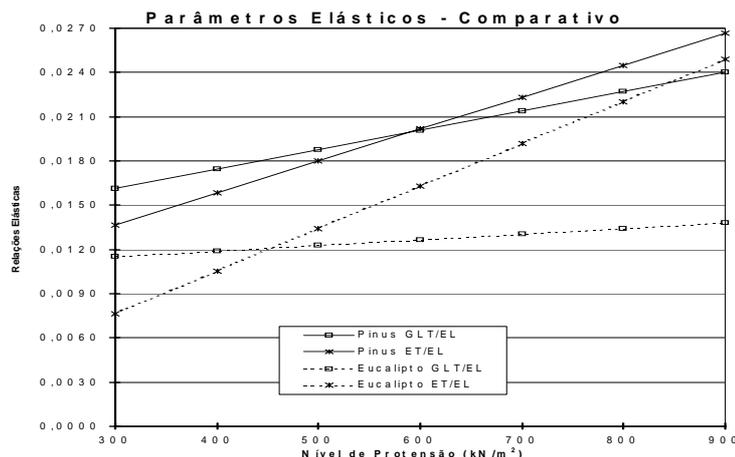
Figura 6 – Relação entre os parâmetros elásticos e o nível de protensão aplicado (OKIMOTO, 1997).

Pesquisas experimentais comprovaram que o nível de protensão exerce grande influência nos parâmetros  $E_T$  e  $G_{LT}$ , conforme pode ser observado na Figura 6, para pinus e eucalipto (OKIMOTO, 1997). Para o Eucalipto Citriodora, o autor sugere as relações descritas nas Equações 3 e 4:

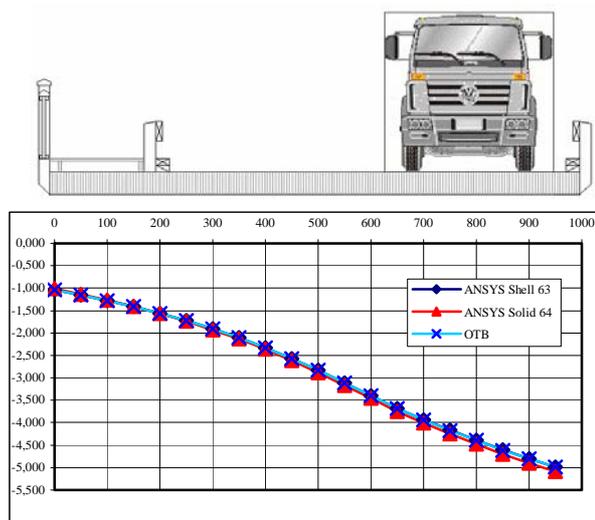
Figura 7 – Deslocamento vertical da seção transversal – Exemplo pontes protendida (carregamento na borda direita) – CALIL JR (2003).

As Figuras 7 e 8 mostram a comparação entre a análise numérica pelo OTB e pelo programa ANSYS (elementos SOLID 64 e SHELL 63), considerando uma ponte com 12 metros de vão, 9,5 metros de largura e altura do tabuleiro igual a 37 cm, dimensionada para uma madeira dicotiledônea C60, com juntas de topo a cada 4 vigas e uma protensão de projeto de 700 kPa.

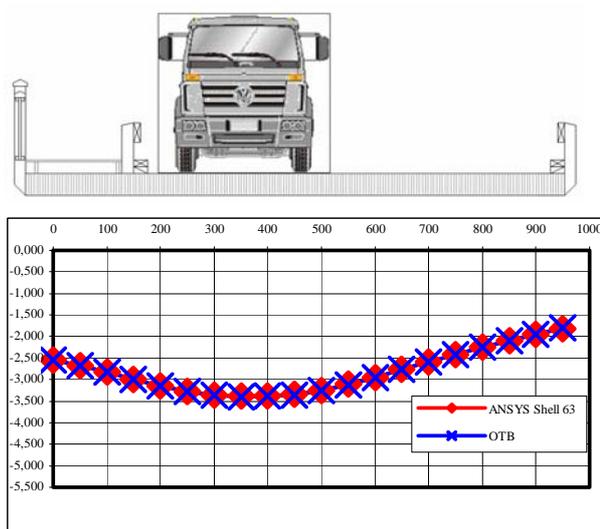
Figura 8 – Deslocamento vertical da seção transversal – Exemplo ponte protendida (carregamento na borda esquerda) – CALIL JR (2003).

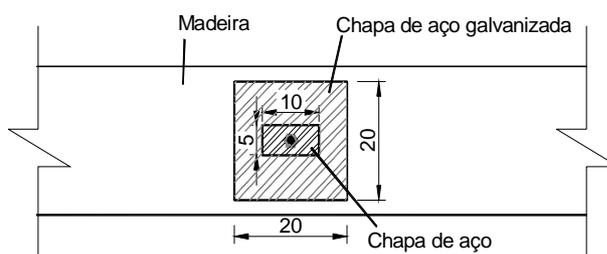
Figura 9 – Sistema de protensão utilizado.

O sistema de protensão utilizado é composto por barras de aço com 16 mm de diâmetro, da Dywidag, utilizando-se como ancoragem duas chapas metálicas de aço comum com dimensões 20 x 20 x 2 cm e 5 x 10 x 2 cm, conforme mostrado na Figura 9. A distância entre as barras de protensão, fornecidas pelo programa, foi de 63 cm, como mostra a Figura 10.

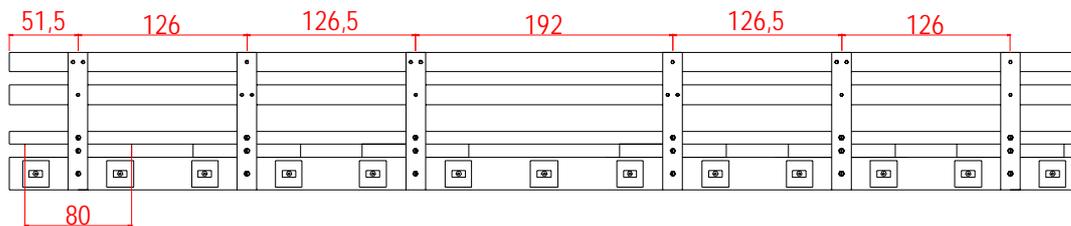
Figura 12 – Vista longitudinal das defensas (medidas em cm).

As defensas foram projetadas de acordo com RITTER et al. (1998), e são detalhadas nas Figuras 12 e 13. A Tabela 6 mostra o custo dos materiais da superestrutura:

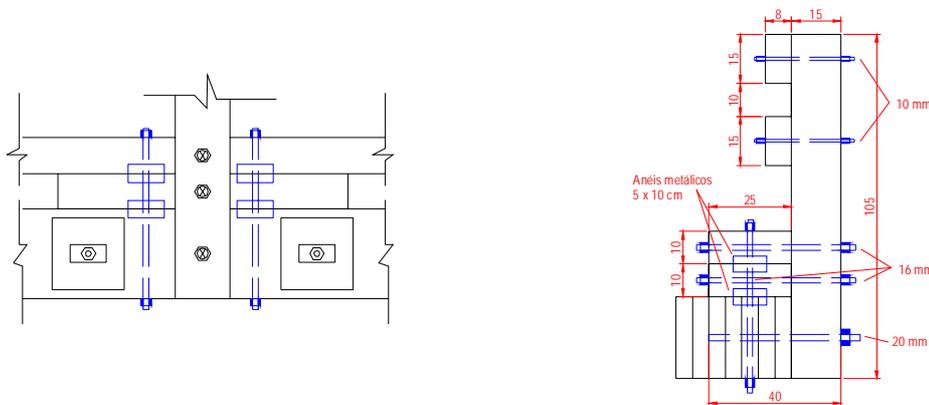
Figura 13 – Guarda-rodas e defensas.

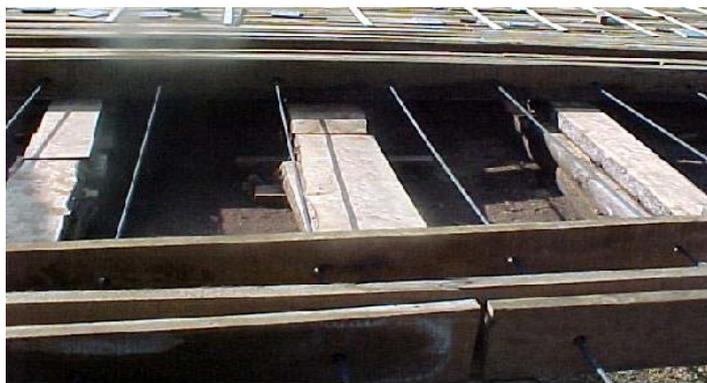
Figura 14 – Montagem inicial do tabuleiro.

A montagem consistiu em introduzir cada lâmina de madeira em um gabarito executado com as barras de protensão, realizando-se ajustes de serralha quando necessário. A Figura 14 mostra uma fotografia da montagem inicial.

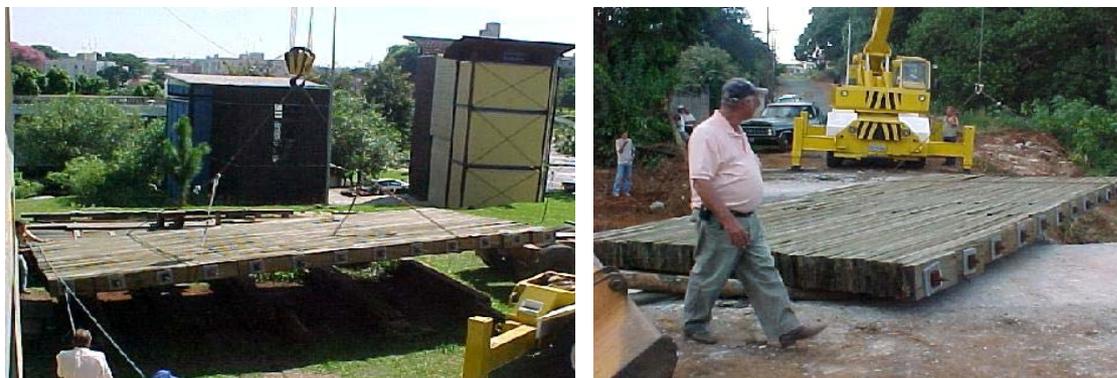
Figura 15 – Içamento do tabuleiro.

No transporte para o local de instalação, o tabuleiro foi içado por um guindaste e colocado em um caminhão. O módulo pesava, aproximadamente, 8 toneladas. Durante o trajeto e a instalação, a ponte sofreu diversas ações não

previstas, sendo necessária, após instalação, uma verificação das forças nas barras. A Figura 15 mostra o içamento e a instalação do tabuleiro.

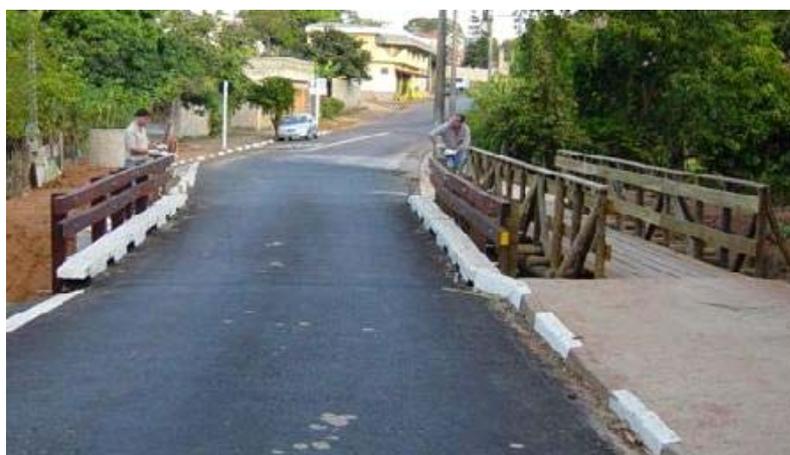
Figura 16 – Vista da ponte pronta.

Após o posicionamento da ponte no local, iniciou-se a montagem final dos guarda-rodas e defensas, e em seguida foi colocada em toda a superfície do tabuleiro uma manta geotêxtil, aplicando-se concreto asfáltico como cobertura final. Para uma maior longevidade da obra, pintou-se os elementos expostos com uma tinta à base de stain. A Figura 16 mostra uma imagem da ponte pronta.

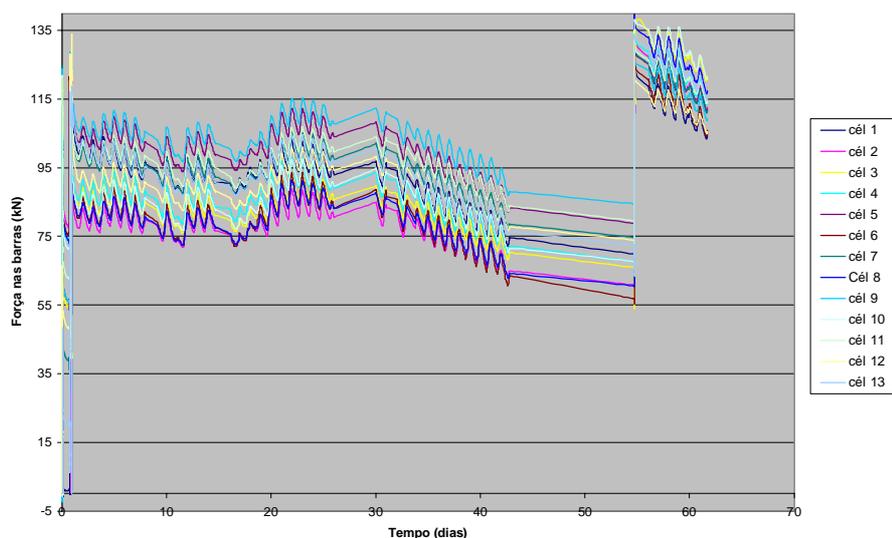
Figura 17 – Perdas de protensão nas barras do tabuleiro.

Os resultados de perda de protensão nas barras do protótipo, sem tráfego e sob intempéries, são mostrados na Figura 17. Após uma semana, o tabuleiro havia perdido 20% da força, a protensão era de aproximadamente 100 kN, bastante próximo da força de projeto (110 kN). Por este motivo, optou-se por não aplicar uma reprotensão nessa ocasião. Após 55 dias, o tabuleiro tinha perdido 41,8% do valor inicial. Os intervalos sem dados representam falhas no computador, ocorridas durante o ensaio.

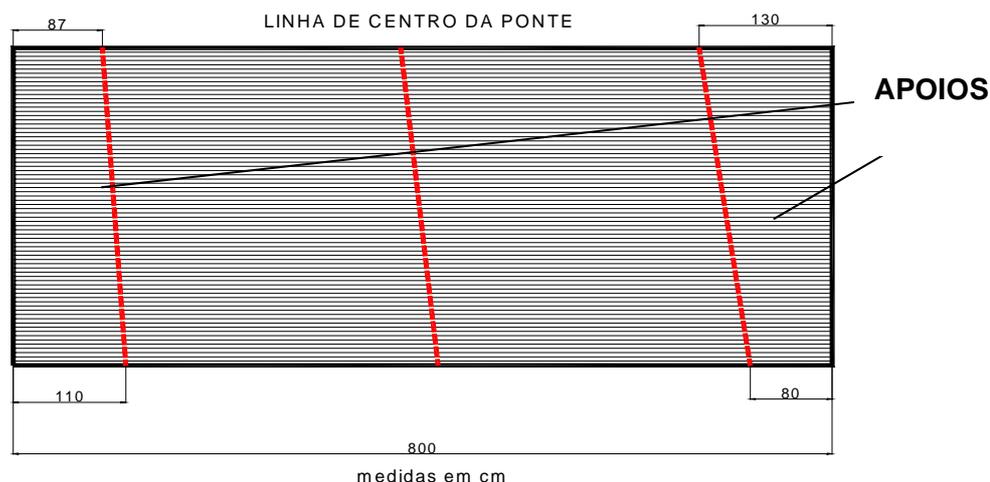
Figura 18 – Posição dos apoios no tabuleiro.

As provas de carga consistiam no posicionamento de um veículo, com peso conhecido, de tal forma que o centro dos eixos traseiros coincidissem com o meio do vão da ponte. Em cada série, eram realizadas três medições diferentes: na primeira, nenhuma carga acidental era considerada; na segunda o trem-tipo era posicionado transversalmente ao centro do tabuleiro; na terceira, o caminhão era posicionado a 10 cm a partir do guarda-rodas. Para a marcação do centro do vão do tabuleiro, mediu-se a real posição dos apoios executados pela Prefeitura Municipal de São Carlos. A Figura 19 mostra as suas posições, onde é possível verificar uma escondidade de 5° para a ponte.

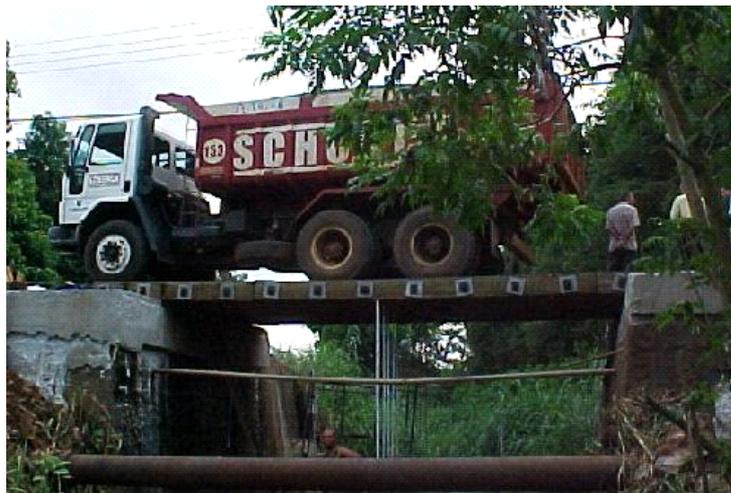
Figura 19 – Veículo posicionado na ponte, para prova de carga.

Para a leitura dos deslocamentos, foram pendurados metros de carpinteiro a cada 30 cm, na linha central da ponte, e próximos aos apoios. Para a leitura dos deslocamentos, utilizou-se um nível óptico. A Figura 19 mostra uma fotografia da primeira prova de carga executada, e as Figuras 20 e 21 mostram as dimensões reais do veículo utilizado e o seu posicionamento sobre o tabuleiro, respectivamente.

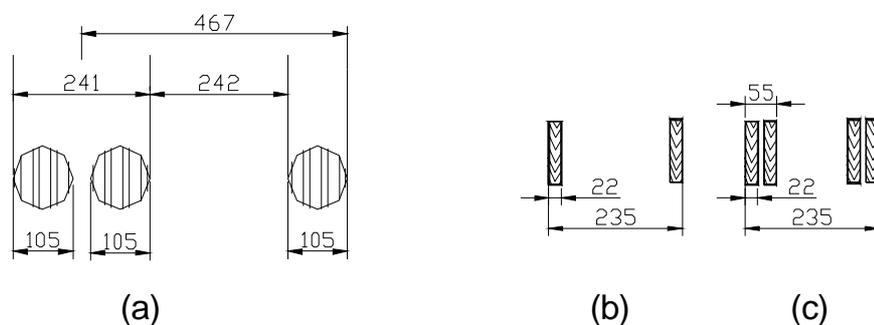
Figura 20 – Dimensões reais do veículo utilizado para as provas de carga na fase de construção da ponte. (a) Dimensões longitudinais; (b) Dimensões transversais do eixo dianteiro; (c) Dimensões do eixo traseiro (medidas em cm).

O caminhão utilizado para esta prova de carga possuía a mesma configuração transversal do caminhão utilizado anteriormente (ver Figura 20 (b) e (c)), porém com configuração longitudinal diferente, mostrada na Figura 23.

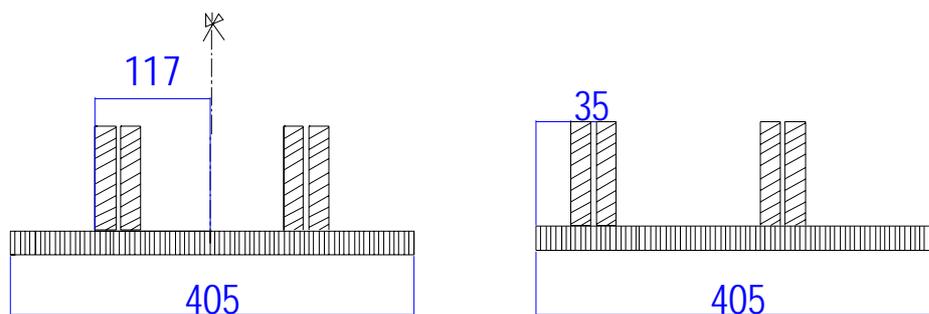
Figura 21 – Posicionamento transversal do eixo traseiro do caminhão. (a) Carga centrada; (b) Carga excêntrica (medidas em cm).

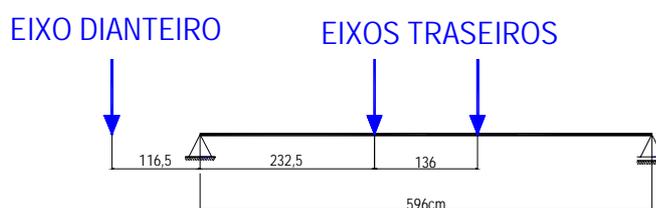
Figura 22 – Esquema estático utilizado nas análises.

Para as análises, o novo vão teórico da ponte foi calculado como sendo a distância entre os encontros (vão livre). O esquema estático adotado é mostrado na Figura 22.

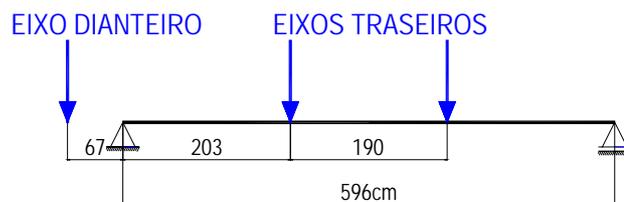
Figura 23 – Posicionamento longitudinal do caminhão para a última prova de carga.

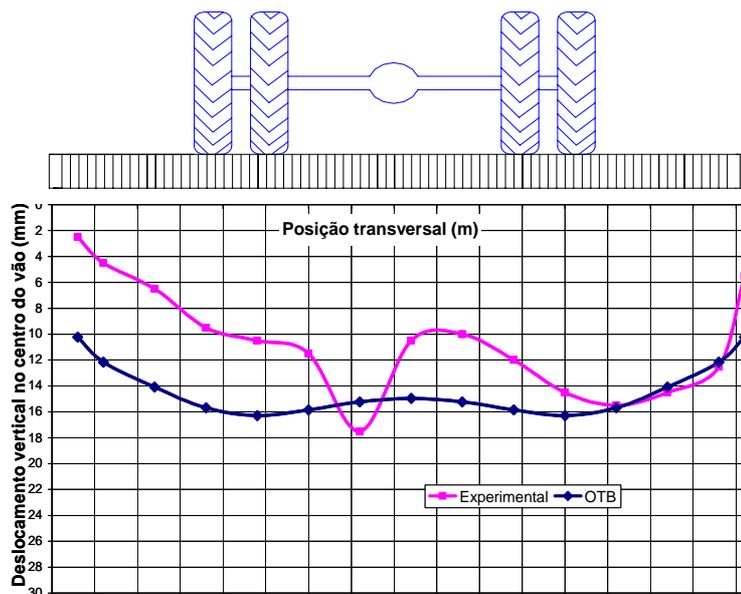
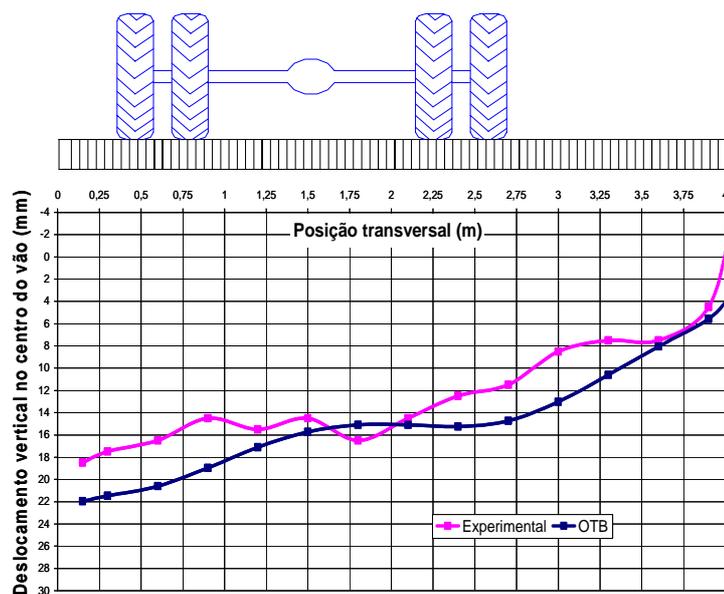
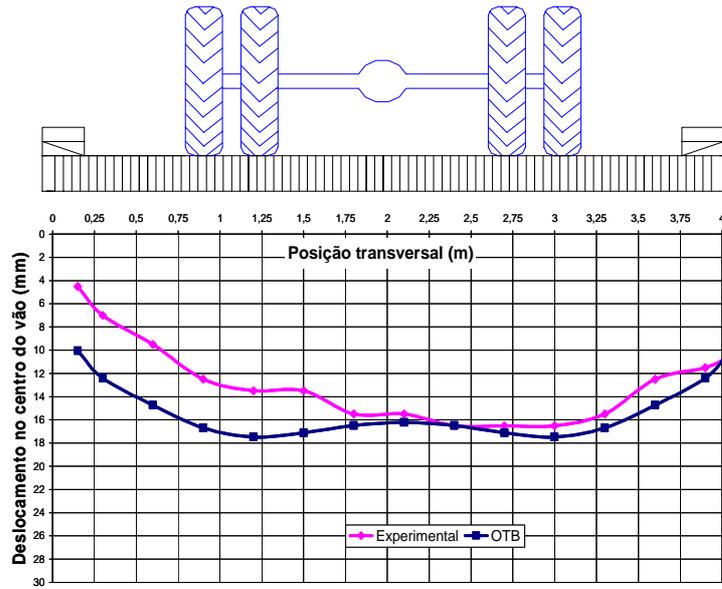
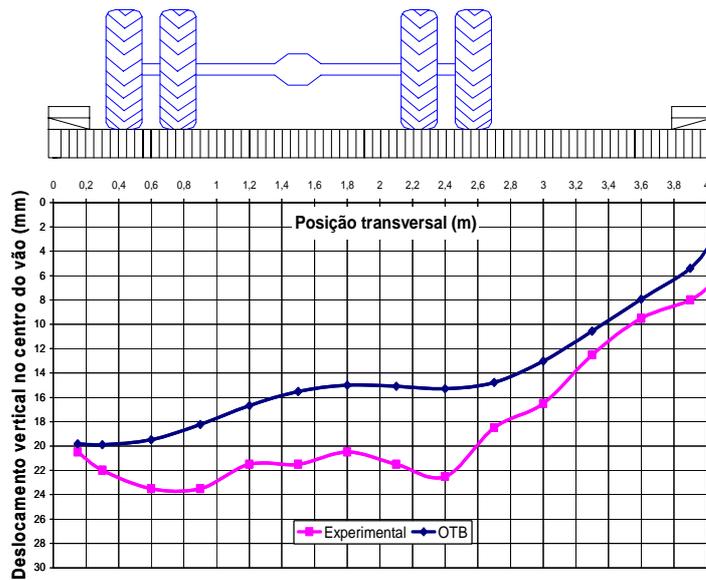
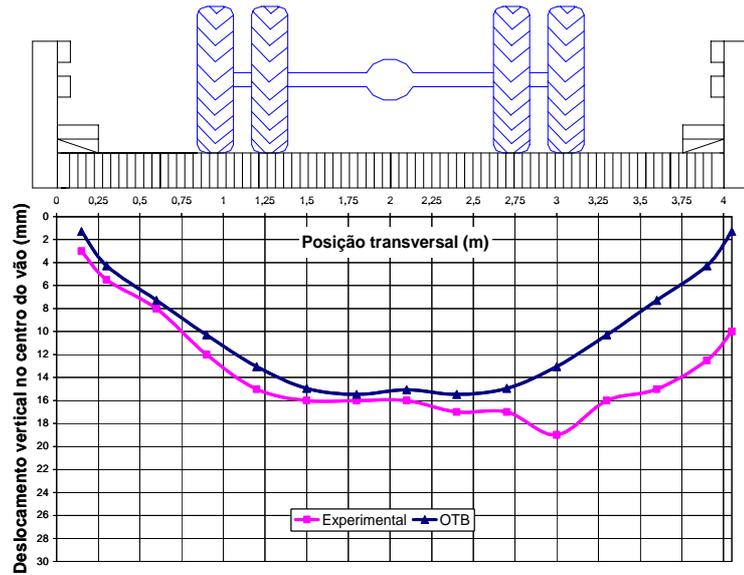
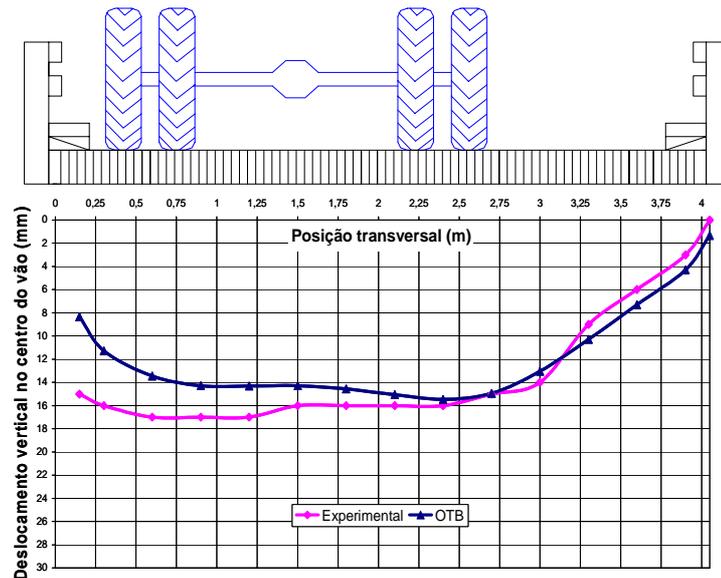
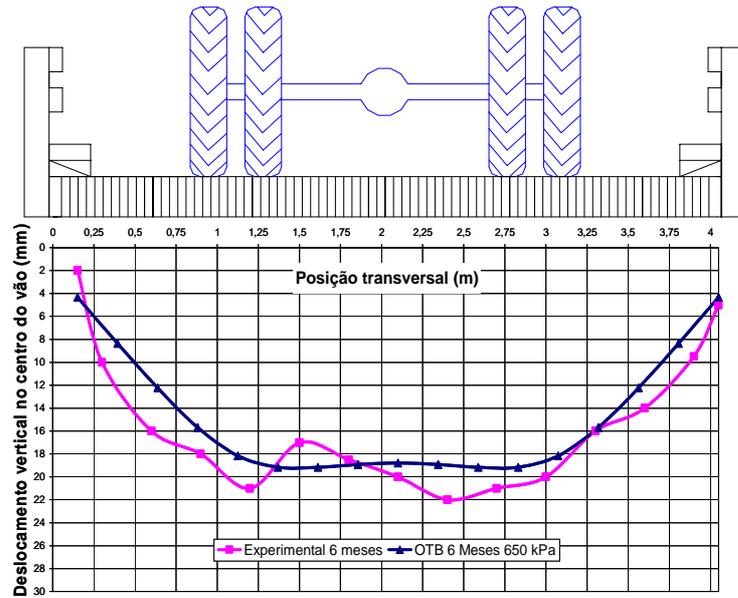
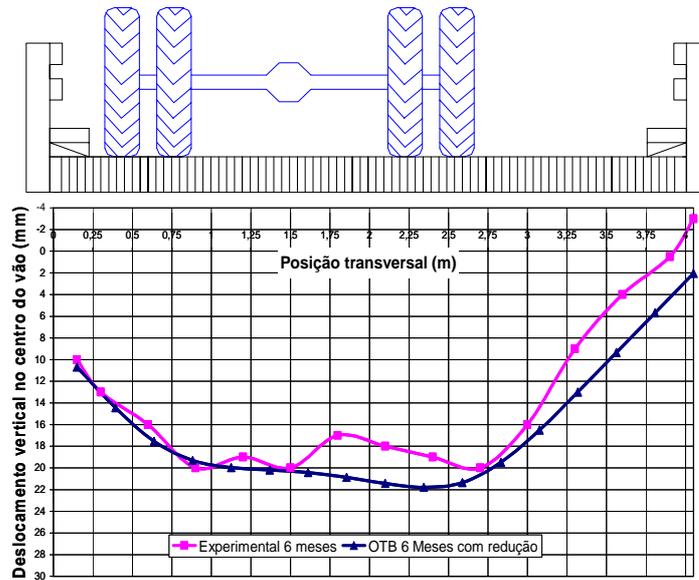
Figura 24 – Resultados numéricos e experimentais para o carregamento centrado no tabuleiro.

Figura 25 – Resultados numéricos e experimentais para o carregamento excêntrico no tabuleiro.

Figura 26 – Resultados numéricos e experimentais para o carregamento centrado no tabuleiro com guarda-rodas.

Figura 27 – Resultados numéricos e experimentais para o carregamento excêntrico no tabuleiro com guarda-rodas.

Figura 28 – Resultados numéricos e experimentais para o carregamento centrado na ponte completa, no momento da construção.

Figura 29 - Resultados numéricos e experimentais para o carregamento excêntrico na ponte completa, no momento da construção.

Figura 30 – Resultados numéricos e experimentais para o carregamento centrado, na ponte com seis meses de uso.

Figura 31 – Resultados numéricos e experimentais para o carregamento excêntrico, na ponte com seis meses de uso.

Os resultados obtidos pela análise numérica e experimental, nas diversas fases da construção, são mostrados nas Figuras 27 a 34. A escala máxima dos eixos das ordenadas foram ajustados ao deslocamento máximo permitido pelas normas brasileiras para o Estado Limite de Utilização: Deslocamentos, que é o comprimento do vão dividido por 200.

O comportamento da ponte foi bastante próximo ao esperado, com uma diferença máxima 8 mm entre o previsto e o encontrado, e bastante inferior ao máximo permitido pela norma brasileira. A curva experimental distanciou-se mais da teórica principalmente nas primeiras provas de carga realizadas, nas quais também foi verificada uma maior alternância dos dados encontrados. Isso se deve, também, à

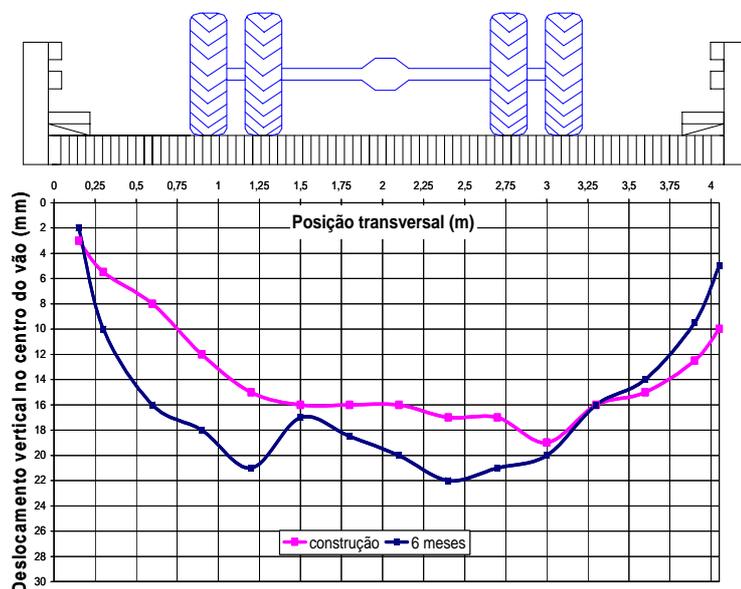
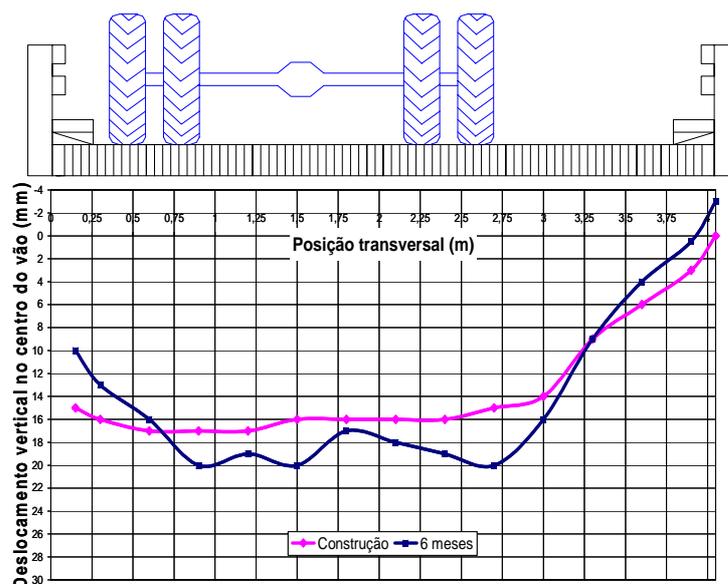
Figura 32 – Avaliação do desempenho da ponte com o tempo – carga centrada.

Figura 33 – Avaliação do desempenho da ponte com o tempo – carga excêntrica.

Um outro comentário importante é a comprovação experimental da hipótese da influência dos elementos de bordo na rigidez transversal do tabuleiro. A instalação destes elementos foi suficiente para diminuir consideravelmente a rotação transversal do tabuleiro, que ocorria devido à falta de fixação do tabuleiro nas fundações.
