PERCEPÇÕES DAS COMUNIDADES RURAIS SOBRE OS DIQUES DE CONTENÇÃO DE SEDIMENTOS E ÁGUA NA BACIA HIDROGRÁFICA DE ÁGUAS BELAS

Perceptions of rural communities on the dikes for sediments and water retention in the watershed of Águas Belas

PAULO CORREIA DE BARROS¹, MARIA DA GRAÇA ABRANTES²,
ANA NOVAIS² E MANUEL MADEIRA²

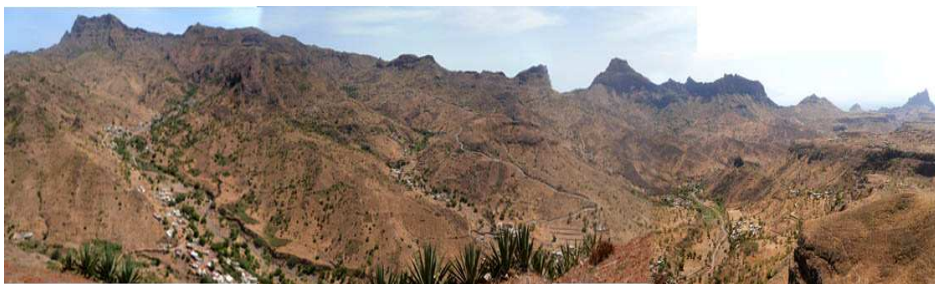
Figura 2 – Sector da bacia de Águas Belas limitado pela cumeeira do Maciço do Pico da Antónia, onde se observa o povoamento ao longo das linhas de água e áreas de regadio e de cultivo de sequeiro ao longo das encostas

A bacia de Águas Belas tem início no denominado Maciço do Pico da Antónia (**Figura 2**), sendo delimitada por importantes relevos acidentados ao longo da zona sudeste, até ao mar. Na sua parte central, é delimitada a norte por uma série de relevos vulcânicos, de natureza piroclástica; a sul é delimitada pelas encostas íngremes do planalto de Achada Grande. Na parte de jusante, após o encontro das ribeiras dos Engenhos e de Sedeguma, a bacia é delimitada a sul pelas escarpas existentes ao longo do planalto da Achada de Baixo e da Achada Nova Figueira, e a norte pela planície da Achada Leite.

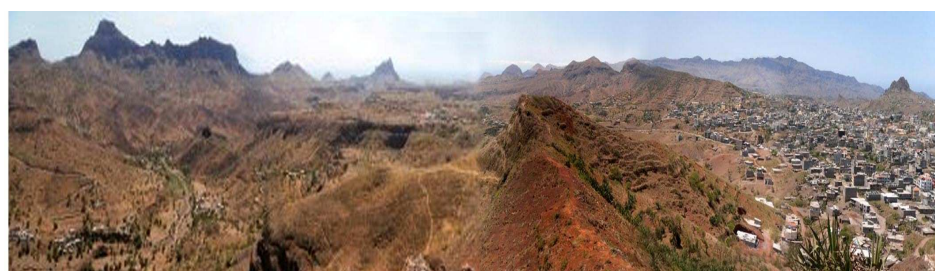
Figura 3 – Sector da Bacia de Águas Belas delimitado pela superfície aplanada de Assomada, onde se observam relevos de materiais de piroclásticos.

A região nordeste, associada ao planalto de Santa Catarina e à área do sopé do Maciço do Pico da Antónia é relativamente aplanada (**Figura 3**). Os relevos que fazem fronteira com a bacia ao norte e sul da Mina de Ouro são responsáveis pelo

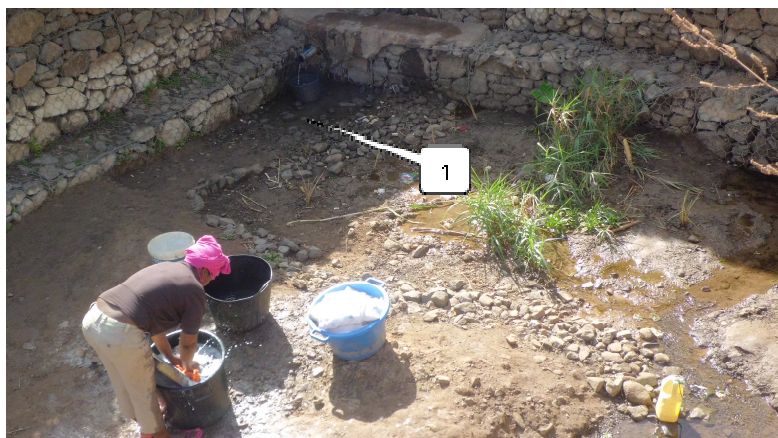
Figura 4 – Dique de correcção torrencial de gabião na sub-bacia de Mato Gégè com função de retenção de sedimentos, onde uma nascente (1) é utilizada para fins diversos.

Nos diques localizados na proximidade de núcleos populacionais, naqueles que são ponto de abastecimento de água (**Figura 4**) ou usados como estrada ou trilho de acesso pela *bacia* (**Figura 5**) também foi possível realizar um número maior de entrevistas por questionário de inquérito.

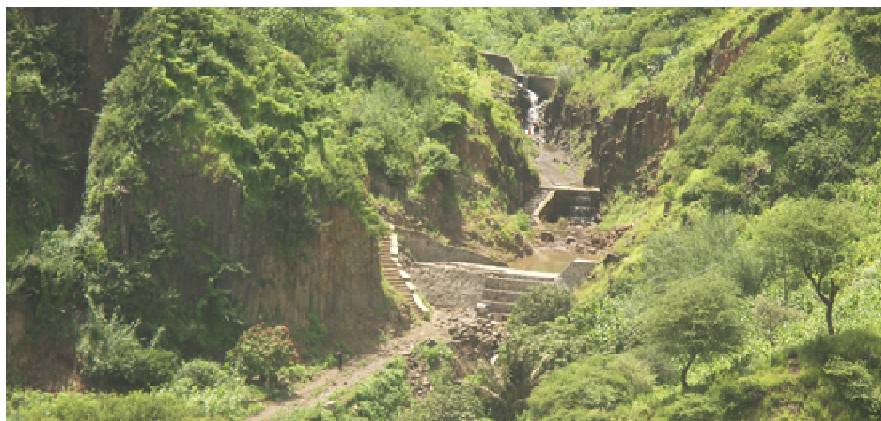
Figura 5 – Diques (argamassados) de correcção torrencial e captação de água (sub-bacia de Mato Gégé) com escadas de acesso para permitir a mobilidade pela ribeira.

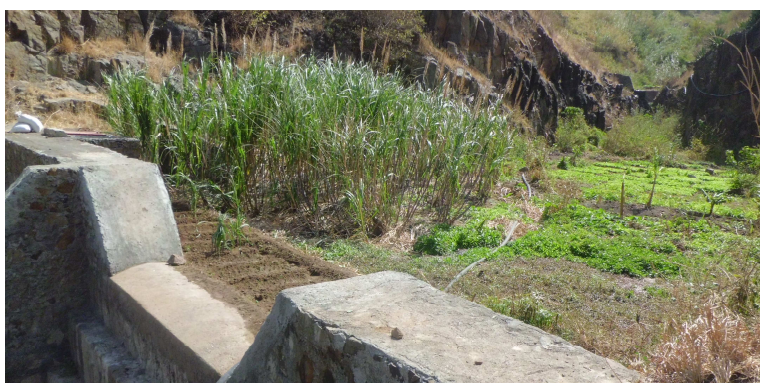
Figura 6 – Dique argamassado de captação de água totalmente assoreado e aproveitado para fazer agricultura irrigada.

A esta ideia sobrepõe-se a do “aumento de áreas de cultivo” (directamente relacionada com a disponibilidade de solo) (**Figura 6**), entendida por mais de metade dos inquiridos como a principal vantagem que os diques trouxeram ao seu quotidiano.

Por exemplo, a extracção de inertes nas áreas envolventes aos diques, a utilização da albufeira dos diques como campo de cultivo (**Figura 6**), a deposição de lixos nas albufeiras de diques ou mesmo a remoção de arame ou pedra (**Figura 7**) são acções que colocam em risco não só a estabilidade das estruturas, mas também a segurança das comunidades e parcelas agrícolas aquando a ocorrência de uma chu

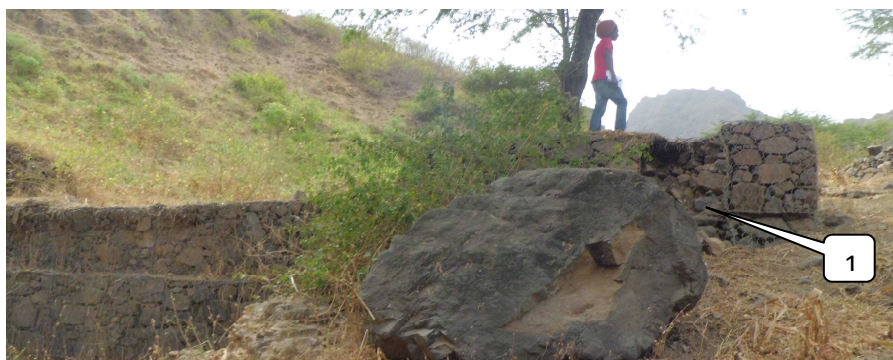
Figura 7 - Dique de gabião, onde foi tirada uma quadra de gabião (1) de uma das asas.

Alguns diques podem ainda ser danificados pelo corte de arames de muros dos diques de gabião (**Figura 7**) para outros aproveitamentos como fazer tapada nas hortas, currais de gados etc., bem como pela remoção de pedra para fins diversos (construção de habitações, currais de animais e muretes para protecção dos terrenos com vocação para agricultura irrigada).

Por exemplo, na bacia, pode observar-se cortes de arames nos diques de gabião (**Figura 7**) ou, mesmo, arrombamento de parte de diques tanto de pedra seca como argamassado para fazer estradas (**Figura 11**).

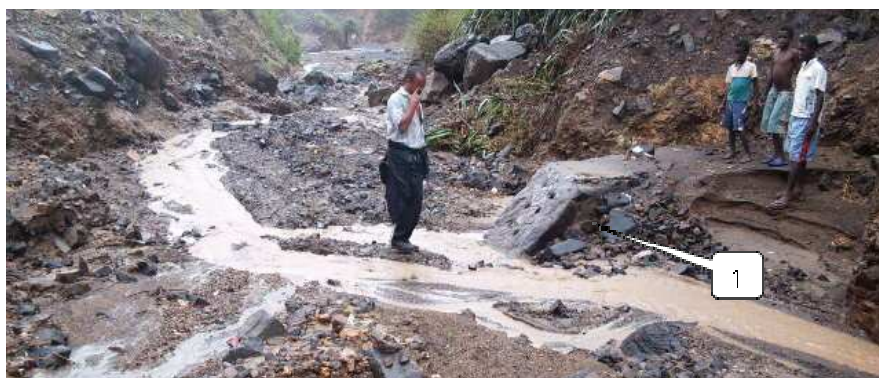
Figura 8 – Dique (argamassado) de retenção de sedimentos assoreado, mostrando o efeito do transporte de grandes quantidades de materiais. 1 - asa do dique. Fonte – Eng^o. Francisco Marta.

A utilização das estruturas de correcção torrencial pode implicar um risco não só para as estruturas como também para as comunidades, tanto, mais que estas estruturas se localizam em linhas de água que estão sujeitas a grande caudal de cheia e a enxurradas (**Figura 8**).

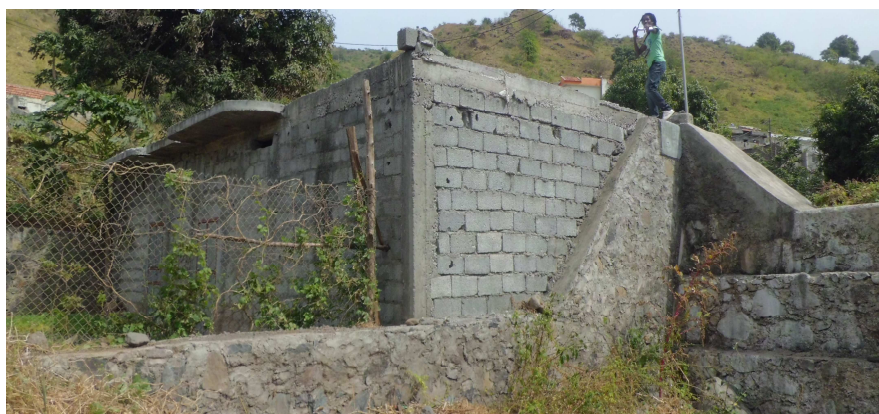
Figura 9 – Dique argamassado de correcção torrencial na sub-bacia de Engenhos, em que uma das asas e o muro de condução foram utilizados para construção de uma casa.

As estruturas dos diques (nomeadamente dos argamassados) podem ser incluídas na estrutura (paredes) de casas de habitação e de currais de animais, bem como servirem para o assentamento de estradas (**Figura 9**).

Todas estas práticas distorcem as funções dos diques e criam situações de risco para as respectivas estruturas bem como para as pessoas e bens.

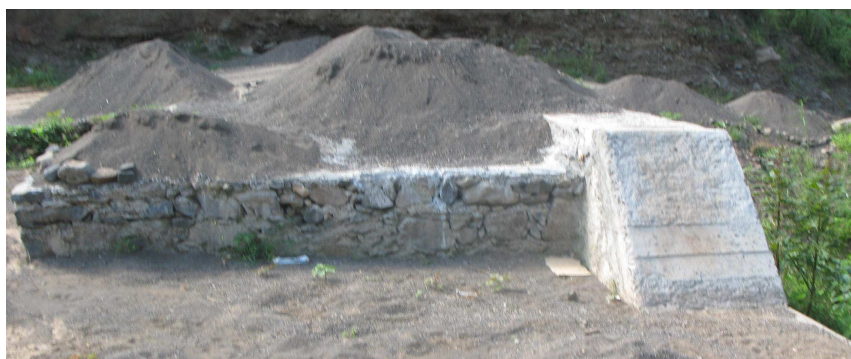
Figura 10 – Dique (de argamassa) de retenção de sedimentos, visto de jusante para montante, em que ocorre a extracção de inertes.

Outra utilização das imediações dos diques é a extracção de inertes (facilitada pelo assoreamento (**Figura 10**), o que poderá constituir uma prática negativa ou positiva. Será considerada negativa quando a extracção é feita com imperícia, sem qualquer

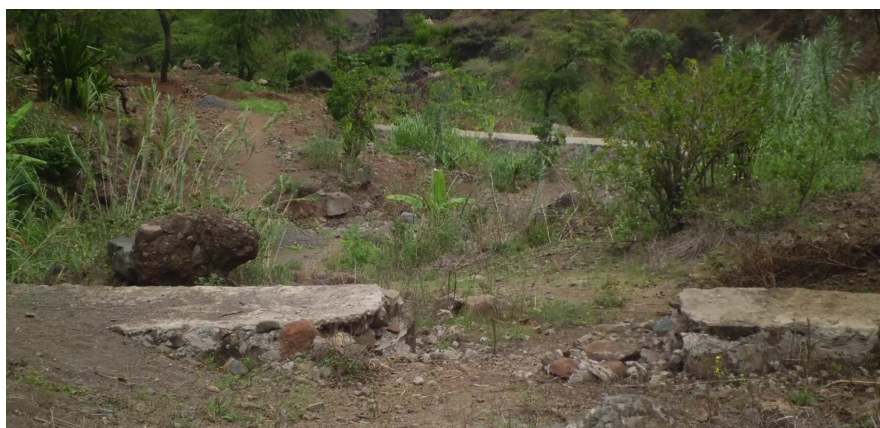
Figura 11 – Dique (de argamassa) de retenção de sedimentos e água com parte da asa removida para permitir a passagem de veículos.

Tais actos poderão parecer insignificantes para a estabilidade dos diques, tendo em conta as suas dimensões, mas a médio e longo prazo podem tornar-se num factor determinante para a degradação e desmoronamento da respectiva estrutura, se a cheia passar pela parte alterada e provocar alguma anormalidade na estrutura, associada à execução, às condições geomorfológicas do terreno ou à própria alteração feita.
