**Análise de conformidade de uma residência unifamiliar na agrovila
Jucurutu/RN segundo a ABNT NBR 15.575/2013**

**Conformity analysis of a single-family residence in agrovila
Jucurutu/RN according to ABNT NBR 15.575/2013**

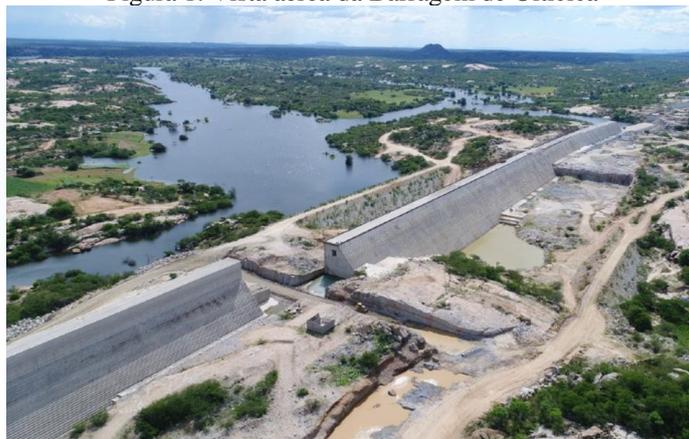
Figura 1. Vista aérea da Barragem de Oiticica

Segundo Rio Grande do Norte (2010), a Barragem de Oiticica (Figura 2) está sendo construída sobre o Rio Piranhas, situada entre as coordenadas geográficas 37° 10' de longitude oeste e 6° 10' de latitude sul, localizada na Fazenda Oiticica, aproximadamente 17 km a sudoeste da sede do município de Jucurutu, no estado do Rio Grande do Norte. Em seu processo construtivo, a mesma passou por várias etapas, tendo seu projeto de elaboração iniciado em 1950 pelo Departamento Nacional de Obras Contra a Seca (DNOCS). Porém, as atividades foram paralisadas por muito tempo, e somente no

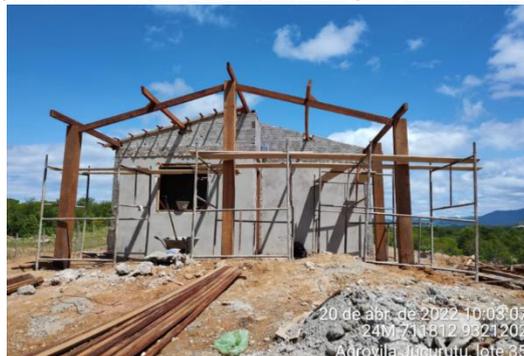
Figura 6. Fachada Frontal – Residência Unifamiliar de lote nº 35

Logo, na primeira visita em campo foi observado alguns aspectos construtivos das residências, assim como também foi realizado um levantamento fotográfico destas Unidades Habitacionais Unifamiliares, conforme Figuras 6:

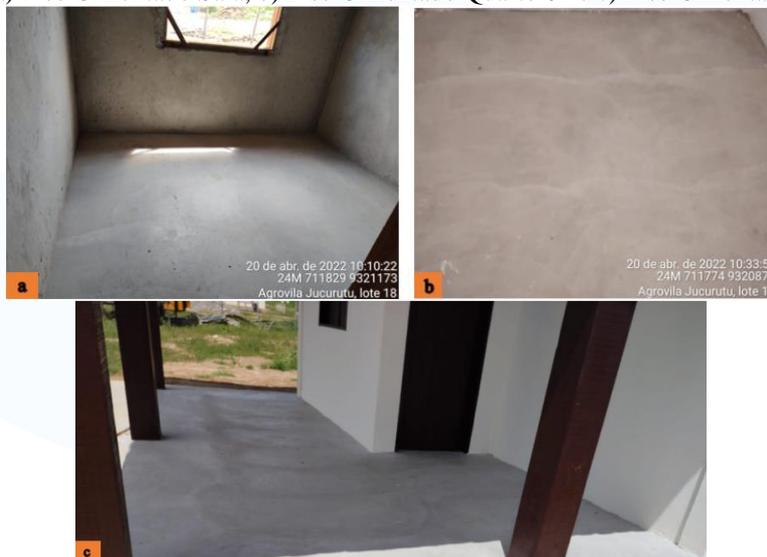
Figura 7. a) Piso Cimentado Sala, b) Piso Cimentado Quarto 01 e c) Piso Cimentado Varanda

Nota-se que o checklist aplicado, teve como método de análise a análise de projeto, tendo como comprovações o relatório técnico, assim como a inspeção realizada em campo. Portanto, pode-se visualizar na Figura 7, que o critério de arestas contudentes aplicados nas residências da Agrovila Jucurutu foi atendido, dado em vista que não apresentam superfícies perfurantes e contudentes.

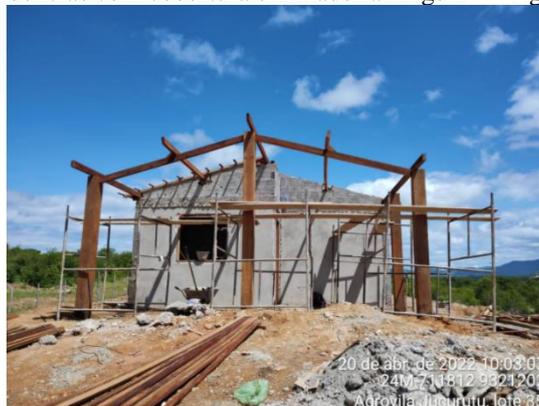
Figura 7. Residências com cobertura em madeira Angelim – Agrovila Jucurutu

Pode-se perceber ainda, conforme a Figura 7 que o sistema de cobertura utilizado para a construção das residências é todo em madeira. Na abordagem em campo, realizada na Agrovila foi identificado que tanto a cobertura quanto os pilares expostos da varanda da residência foram confeccionados em madeira Angelim. Madeira essa que possui uma alta durabilidade, permite acabamento perfeito especialmente em portas e janelas, e é bastante versátil com um custo benefício altamente atrativo.
