**Proposta de projeto de prevenção contra incêndio no Museu Histórico de
São Vicente-RN**

**Strategies for fire prevention and combat at the São Vicente Historical
Museum, RN**

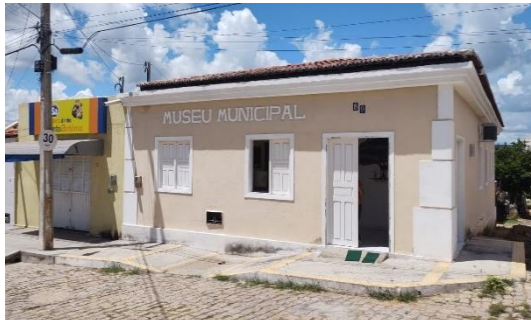
Figura 5. Vista isométrica do museu histórico São Vicente: Fachada frontal e lateral

tal rua em um beco cultural. Ao fundo do museu passe-se um beco, e ao lado esquerdo se encontra germinado, ou seja parede com parede um mercadinho, Figura 5.
