## Deprem Riski Yüksek Bölgelerde İç Mekân Düzenlemelerinin İncelenmesi (Tosya Örneği)

### Investigation of Interior Settings on High Earthquake Risk Areas (Case study of Tosya)

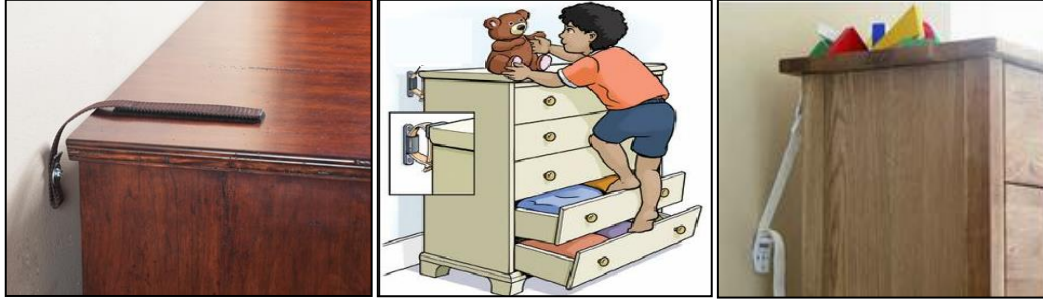
Şekil 2. Gardrop ve Şifonyer Duvar Bağlantı Uygulamaları (Ulay, 2013;URL-5, 2016)

Aytöre (2005), Ertürk (2003) ve Ulay (2013) olası bir depreme karşı eşyalarda Şekil 2-3-4-5'teki gibi düzenlemeler önermektedir.

Mobilya, eşya ve dekorasyon donatılarının olası bir depreme veya sarsıntıya karşı ve günlük kullanım esnasında meydana gelebilecek tehlikeleri ve etkilerini en aza indirmek için uygun bağlantı elamanı ve konstrüksiyon vb. teknikler ile (şekil 1-4) sabitlenmesi (Davis, 2003; Aytöre, 2005; Ulay, 2013; URL-5) önem arz etmektedir. Ayrıca bu uygulamalar özellikle çocukların için günlük yaşam içerisinde korunmasını sağlayacaktır.

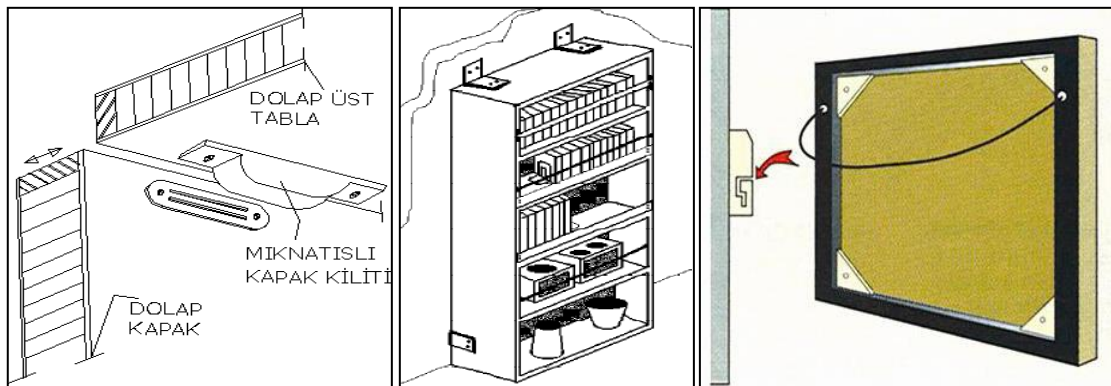
Şekil 4. Dolap ve Kapak Sabitleme Uygulama (Ulay, 2013) Şekil 5. Ayna, Saati ve Tablo Bağlantı Uygulaması
