# Las termas mayores de Astorga

II Coloquio Internacional de Arqueología en Gijón  
**TERMAS ROMANAS**  
**EN EL OCCIDENTE DEL IMPERIO**

## LA TERMAS MAYORES DE ASTORGA

Ángeles Sevillano Fuertes (Arqueóloga Municipal. Ayuntamiento de Astorga)  
Julio Vidal Encinas (Arqueólogo Territorial. Junta de Castilla y León)

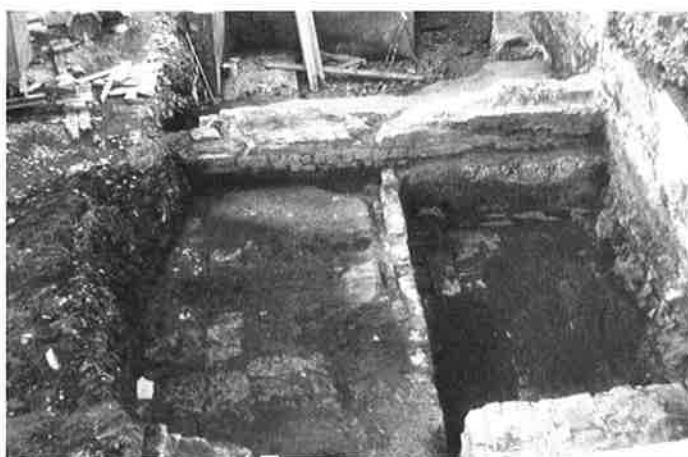
Sala del Frigidarium y piscina.  
Primera fase de las Termas Mayores de Astorga

La estancia anterior comunica por medio de un vano de un metro de anchura, abierto en una de las hornacinas, con una sala bipartita de planta rectangular de 16 x 7 m, por un lado, y 3 x 5,5 m, por otro. El suelo de este último se encuentra a 90 cm por debajo del anterior, constituyendo, por lo tanto, el vaso de un baño, una piscina. El mayor, de 112 m<sup>2</sup>, ofreció restos de un pavimento de argamasa en el que se puede fácilmente observar la huella de las grandes placas que conformaban su solera. Además su muro occidental presentaba restos de revoco que había perdido su capa pictórica. La altura conservada de los muros alcanza, como en el resto del conjunto, más de un metro.

Por su parte, el ámbito menor cuenta con una superficie de 16,5 m<sup>2</sup> y un suelo de gran calidad y espesor, masivo, en origen revestido con grandes losas marmóreas. En su lado norte se localiza un fuerte revestimiento de *nucleus* de 0,50 m de espesor, adosado al muro de cierre, que tuvo también un aplacado de mármol, como lo ponen de manifiesto los restos de algunas lajas embutidas en el zócalo. El lado mayor del vaso presenta, en toda su longitud, los restos de un murete de ladrillo de 40 cm de anchura, muy saqueado, con restos de argamasa para recibir, también, un aplacado. El lado menor de este baño había perdido completamente el revestimiento de *nucleus* que también debió poseer, como así lo ponen de manifiesto las huellas de la correspondiente zanja de saqueo. A destacar la presencia de un pequeño canal que acometía a este espacio, cuyo trazado discurre bajo la gran sala aneja.

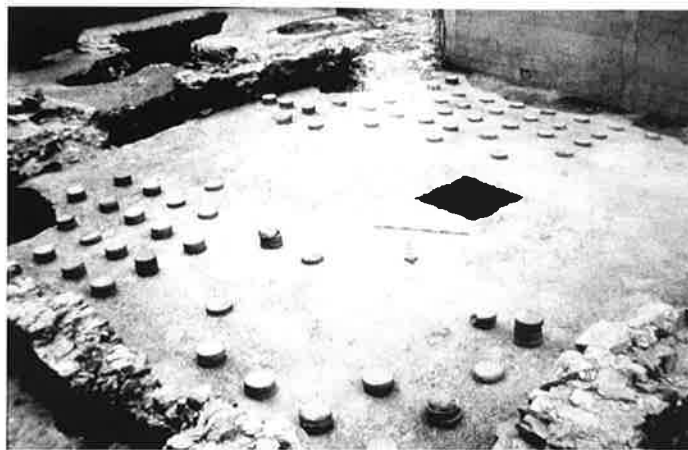
Area del hipocausto del Tepidarium (T2)  
de la segunda fase de las Termas Mayores de Astorga

Contiguo al anterior se pudo apreciar, también en precarias condiciones de conservación, la presencia de los restos de un suelo de mortero sobre el que también reposaban varios ladrillos correspondientes a las *pilae* de otro hipocausto. Ambos espacios, C2 y T2, estaban separados por un muro de *opus caementicium* de 1,20 m de ancho, completamente arrasado a la altura del *area* de ambos hipocaustos. Presenta planta rectangular de 12 x 9,20 m, cerrado al Este por un muro 0,70 m de espesor y, al Sur por un muro de similar anchura que presentaba machones a intervalos, a modo de apoyos o contrafuertes para la cubierta. Realizamos aquí la misma observación que hicimos para el espacio C2, a saber, la diferencia de anchura que tienen los muros que delimitan esta habitación.

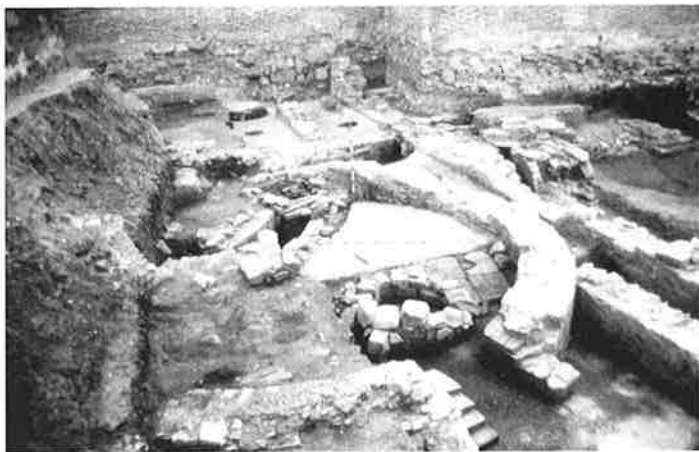
Sudatio (S2) de la segunda fase de las Termas Mayores de Astorga

Se trata de una sala de planta circular de 5 m de diámetro, cuyo muro perimetral, de 0,65 m de anchura, con-

serva unos 0,40 m de altura. La construcción de esta habitación entrañó el arrasamiento de dos estancias correspondientes a una fase anterior, ambas de planta verosíblemente rectangular y provistas de hipocausto (C2 y T2, *supra*), separadas por un muro de 1,10 m de anchura, de *opus caementicium* y de la misma factura que los muros de los cuatro primeros espacios aquí descritos (A, F1, T1 y S1).

El suelo de esta estancia circular aprovecha un retazo del solado de argamasa que correspondería al *area* de uno de los hipocaustos arrasados y completa el resto con grandes ladrillos sobre los que se levantaron las *pilae* de la cámara de calor de esta habitación circular. Al oeste de la misma se sitúa la entrada de calor desde el *praefurnium*, del que se conservan muy pocos restos, apenas una hilada de ladrillos inmediata al vano.
